REPORTE DE VISITA A MONUMENTO CARTOGRÁFICO

DESIGNACIÓN DEL HITO:		ESTADO:	MUNICIPIO:	FECHA:	
ANZ 11		Anzoátegui	Freites	25-Junio-2011	
VISITADO POR:		E-MAIL:		TELÉFONO:	
Oscar Gonzalez, Luis Manuel Gonzales, Jesus Mejías, Carmen Elena Morales, Heleanny Toledo, Arianny Toledo, Jose Antonio Toledo.		yv8ags @ Hotmail.com		(código) Número	
FABRICANTE RECEPTOR GPS:	MODELO / VERSIÓN:	TIPO DE ANTENA:		SATELITES OBSERVADOS / DOP:	
Garmin.	Nuvi® 3790T	Integrada		06 / 11	
LATITUD:		LONGITUD:		ALTURA (m)	
N8 56 03.8		W64 08 18.7		269 (m)	
ZONA UTM:	NORTE:	ESTE:			WGS-84
20P	987792	374830			
CROQUIS:			UBICACIÓN REFERENCIAL:

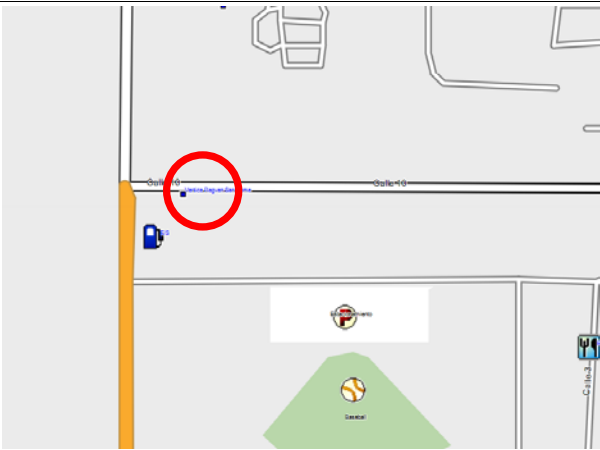
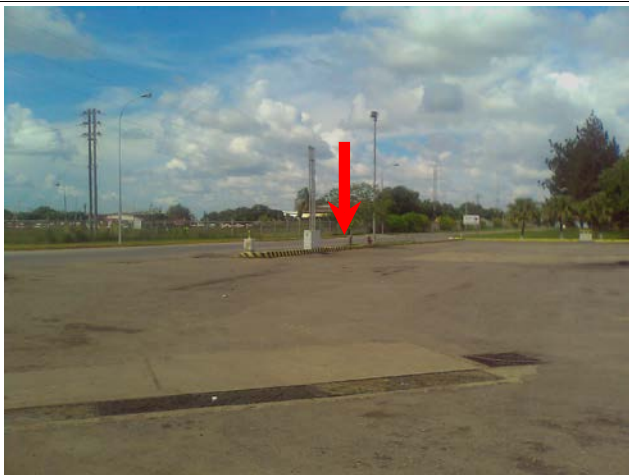
ACCESO:	Ubicado en la parte Norte de la E/S PDV, de fácil acceso, se encuentra en un tubo de 15 Cm de altura con placa de bronce.				
INSCRIPCIÓN:	MARNR CARTOGRAFIA NACIONAL.NIVELACION GEODESICA GPS 56.2 Marca del..				
ESTADO GENERAL:	En regular estado de conservación, algunas letras es difícil distinguirlas.
