## REPORTE DE VISITA

<b>DESIGNACIÓN DEL HITO:</b>		<b>ESTADO:</b>	<b>MUNICIPIO:</b>	<b>FECHA:</b>
Aricuaiza		Zulia	Machiques de Perija	28-04-2011
<b>VISITADO POR:</b>		<b>E-MAIL:</b>		<b>TELÉFONO:</b>
Cesar E. Mayo Urdaneta.		cesarmayo77@yahoo.com		(0414)6232153
<b>FABRICANTE RECEPTOR GPS:</b>	<b>MODELO / VERSIÓN:</b>	<b>TIPO DE ANTENA:</b>		<b>SATELITES OBSERVADOS:</b>
Garmin	Nuvi 855	Interna de alta sensibilidad		11
<b>LATITUD:</b>		<b>LONGITUD:</b>		<b>ALTURA (m)</b>
N 09.26`26.2``		W 072.35`58.3``		43 (m)
<b>ZONA UTM:</b>	<b>NORTE:</b>	<b>ESTE:</b>		
18	763591.92	1044471.61		
<b>CROQUIS:</b>			<b>UBICACIÓN REFERENCIAL:</b>

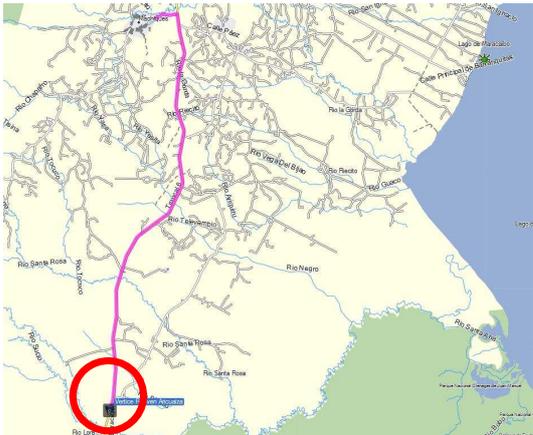
<b>ACCESO:</b>	Del puesto de la Guardia Nacional Aricuaizá, vía Machiques se recorren aprox. 3 Km encontrándose el vértice al lado derecho de la vía. El vértice es un pilar de 30 por 30 cm y 1,10 m de alto protegido por tres tubos pintados de color azul de 5 pulgadas de diámetro por un metro de alto aproximadamente, en el Km 403

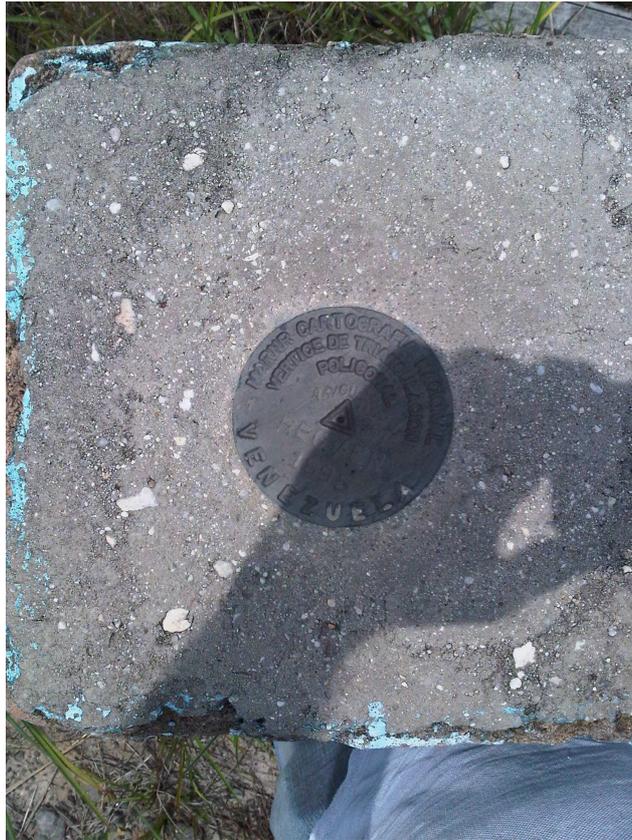
### PRIMER PLANO DEL HITO:

<b>INSCRIPCIÓN:</b>	MARNR CARTOGRAFIA NACIONAL / VERTICE DE TRIANGULACION POLIGONAL / MIRADOR 2 2000 / REGVEN 9 A / VENEZUELA			
<b>ESTADO GENERAL:</b>	El hito se encuentra en un estado de conservación medidamente

bueno, tiene poca visibilidad hacia el cielo ya que esta dentro de una siembra de palma aceitera.
